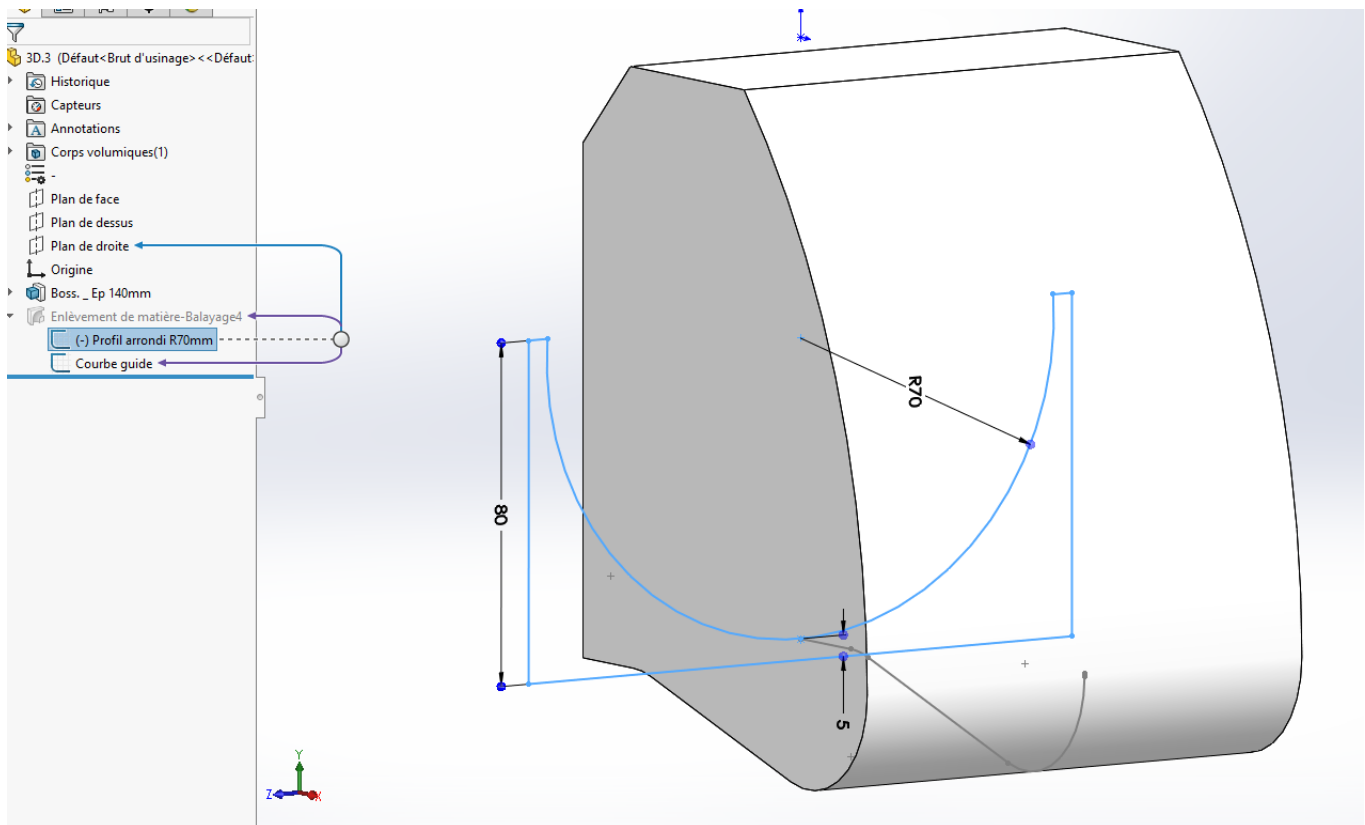
Mon profil d'origine étant comme cela, sur 80mm de hauteur :

Dans cette configuration, le balayage est impossible ...

... D'où le problème avec mes 80mm du début ... !

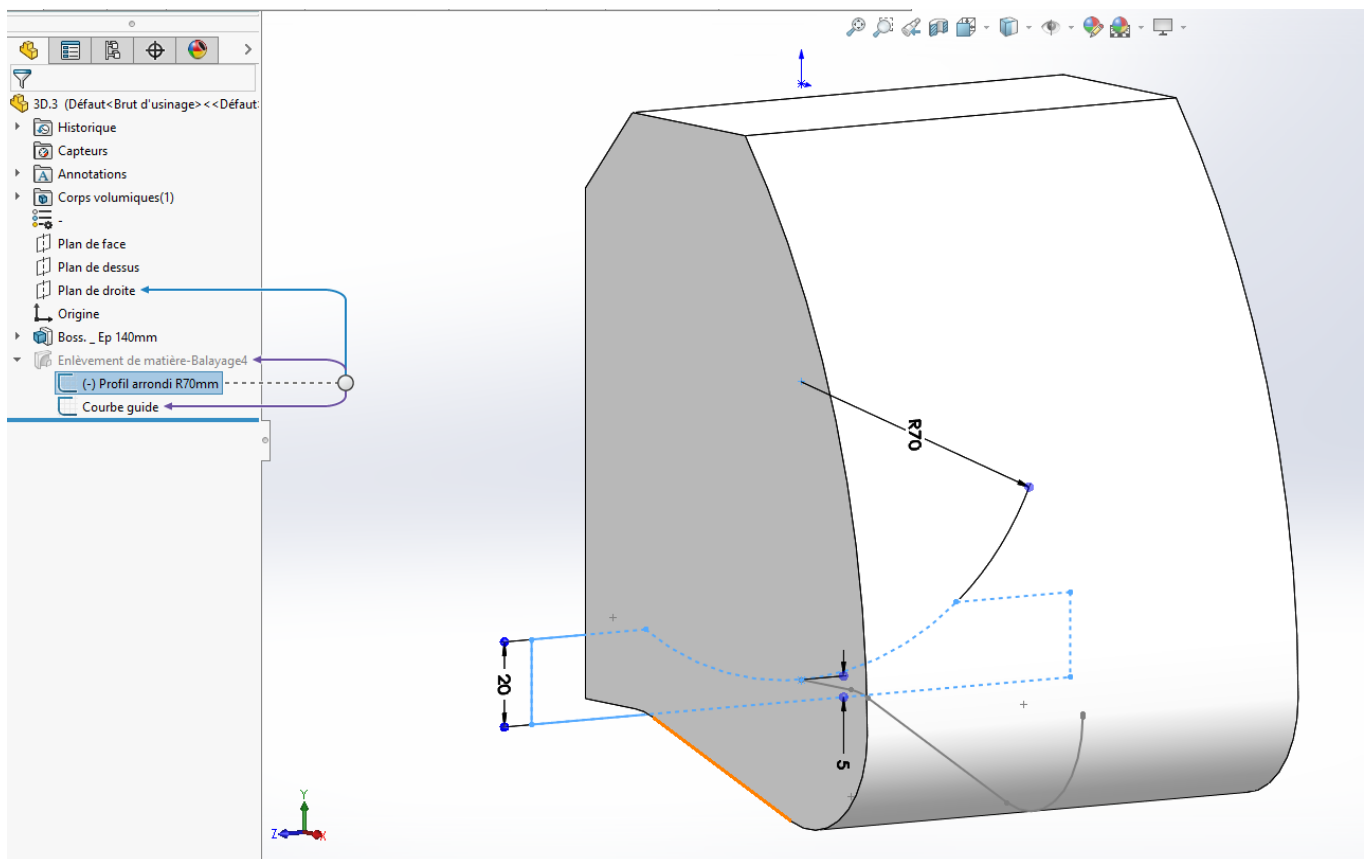
Par contre, si l'on réduit l'esquisse du profil en diminuant la cote de 80 ... :

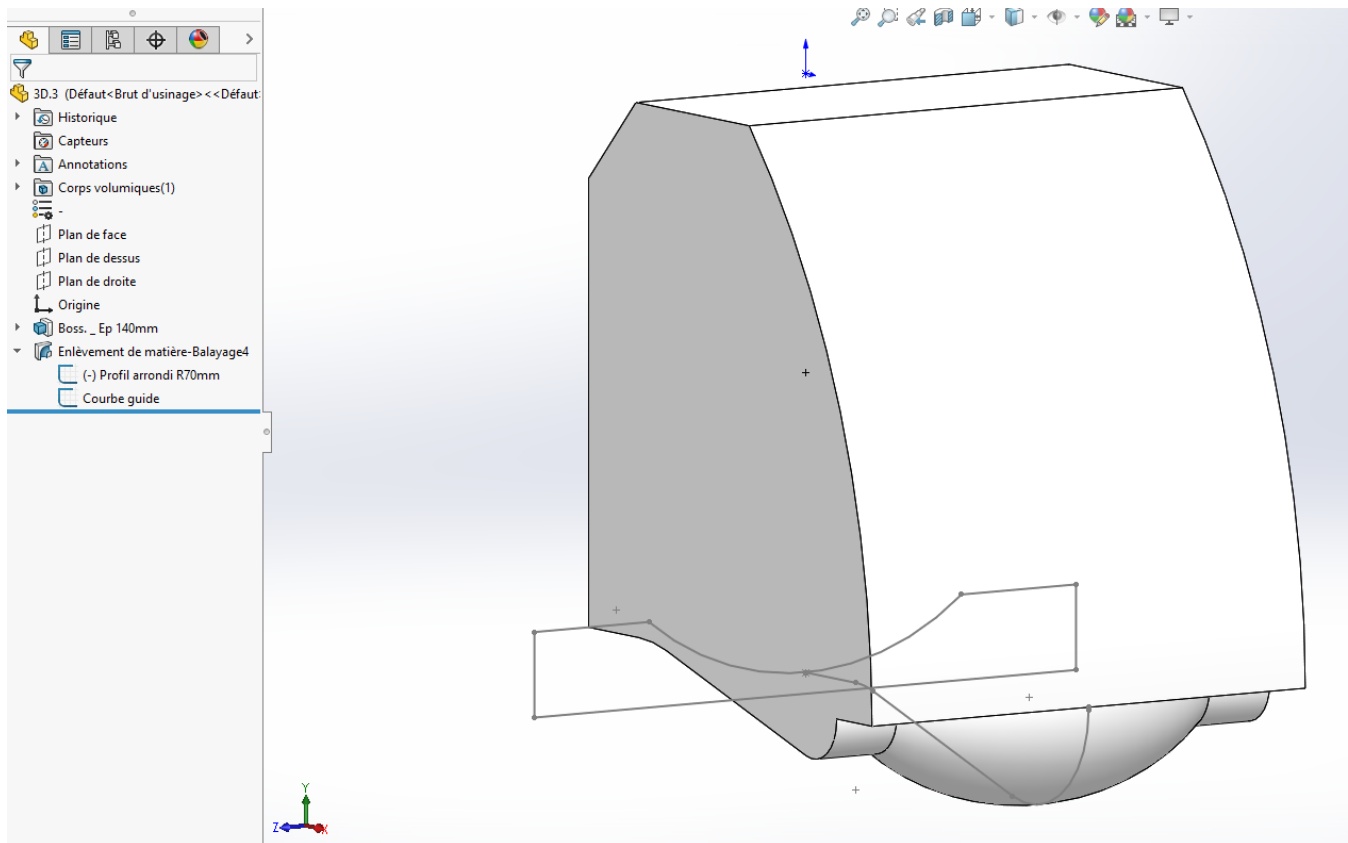
... On remarque quelque chose ...

... Le balayage est possible :

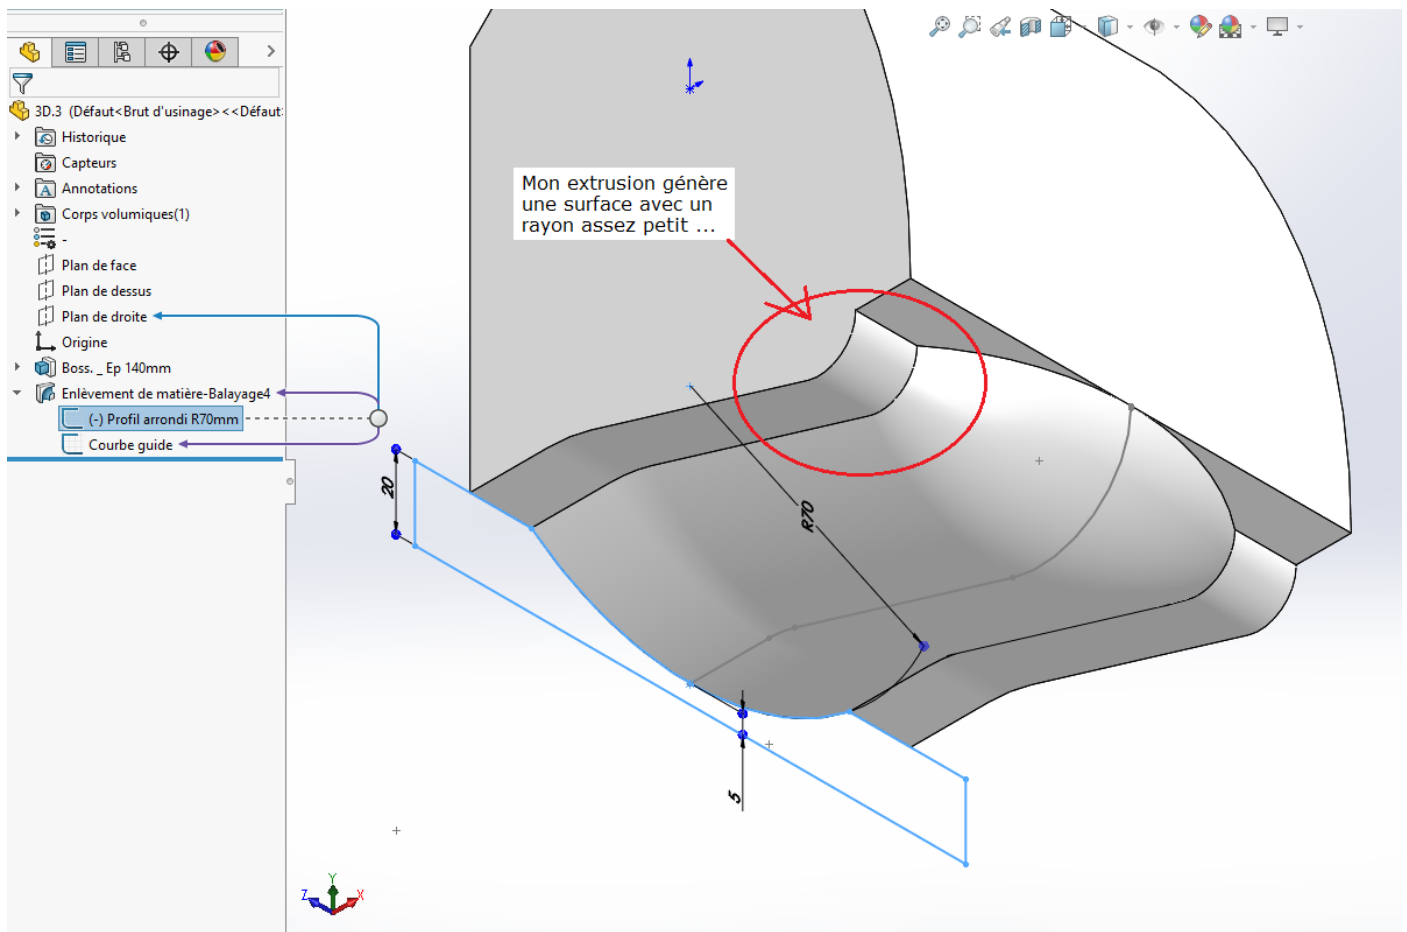
C'est à ce moment que l'on voit le problème, en regardant en dessous de l'oreille :

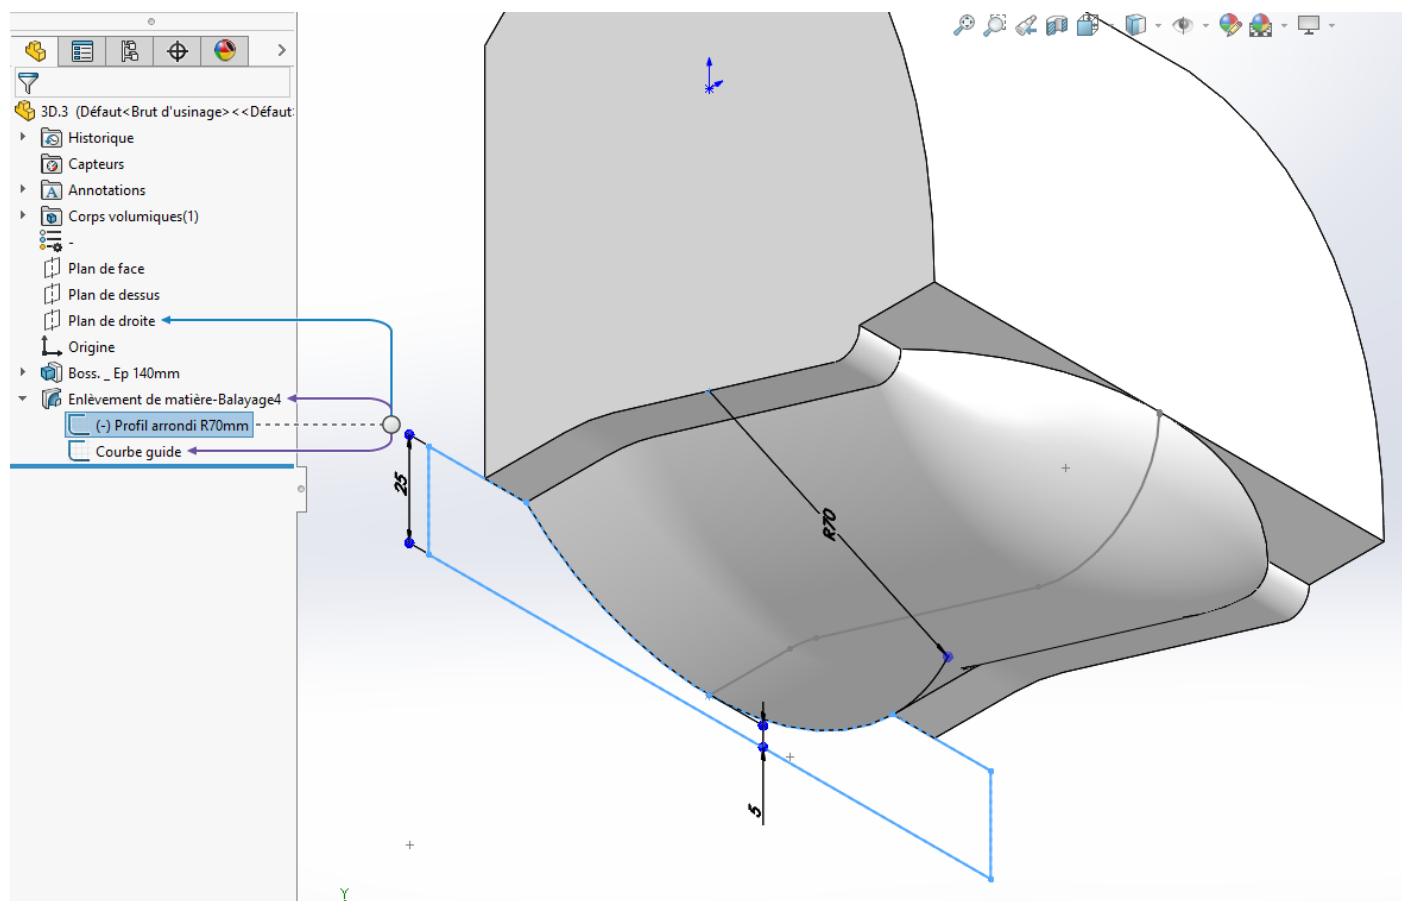
Et si l'on augmente progressivement la hauteur du profil, par exemple à 25 ... :

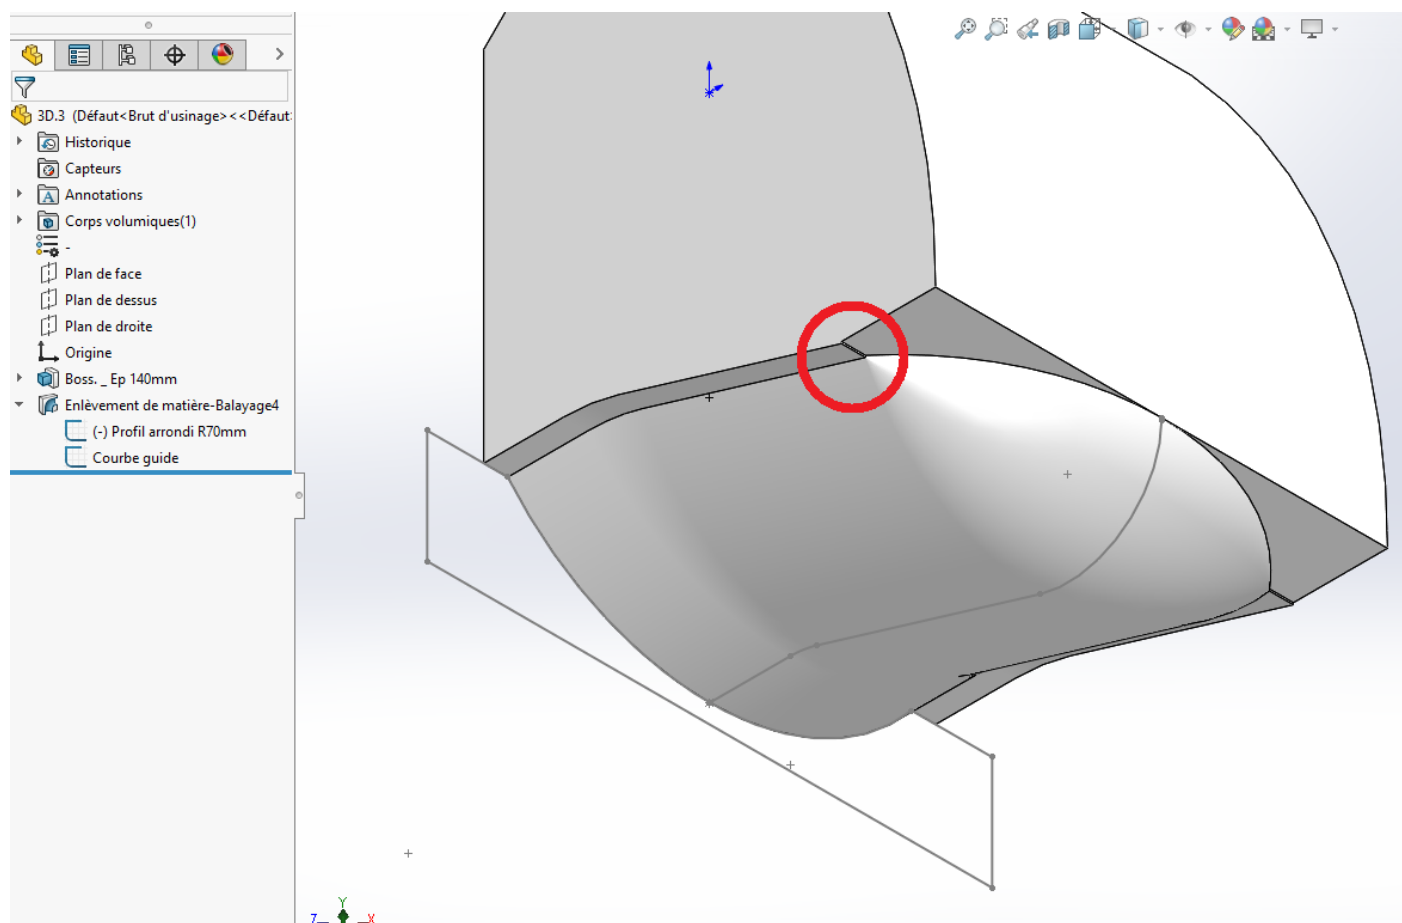
... Puis à 30 :

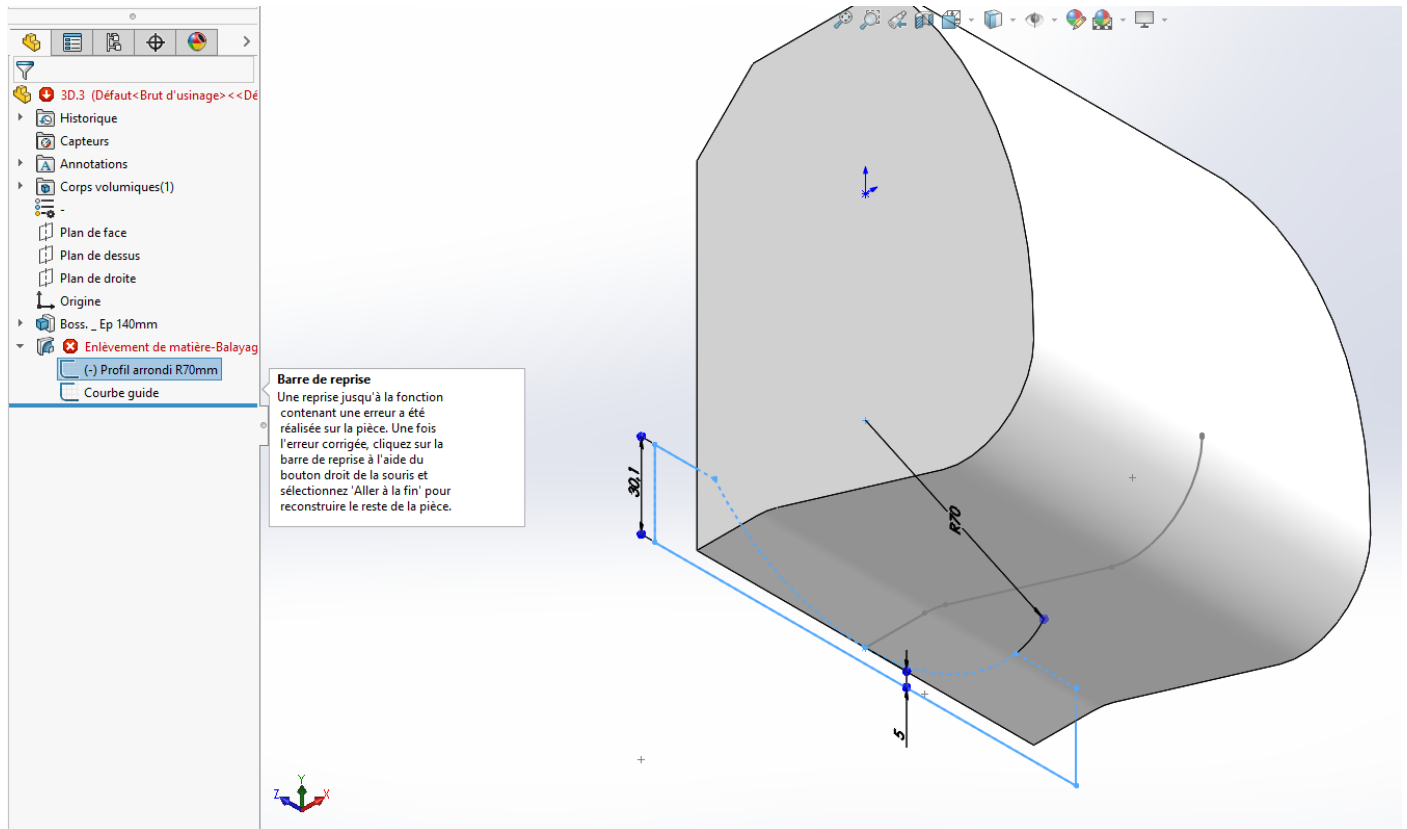
... On voit que l'on arrive à une anomalie, qui devient une erreur de balayage si la hauteur du profil va au-delà de 30mm :
